SMS – Safety Management System	Ref: DDT17 – Ermewa Group Safety Event Statement
Datum: 13 November 2017	
Erstellt: Philippe Laluc	Freigegeben: Stéphane Gavard

Drehgestell AFR22: das Prüfverfahren

Das sicherheitsrelevante Problem: Rissbildung am Drehgestellrahmen des Drehgestelltypes AFR22 (C, I, M)

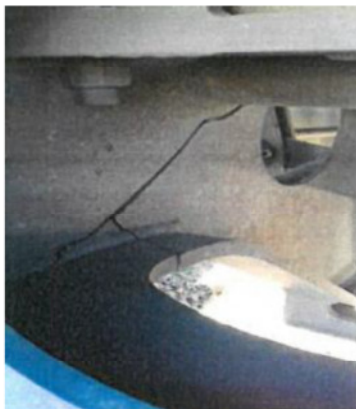
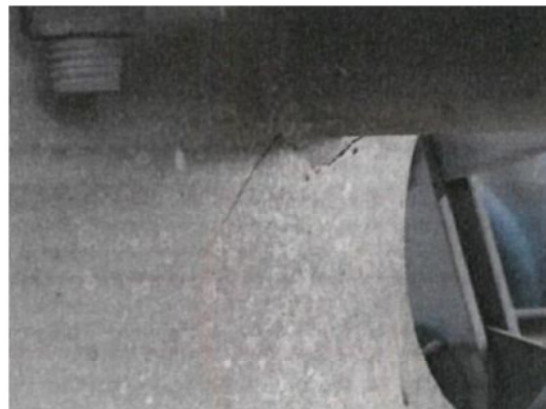
Bild 1.

Die Risse entstehen hauptsächlich bei den Drehgestellen des Typen AFR22, hergestellt bei der Fa. TWA AFR. Sie entstehen im Bereich der Verbindung des senkrechten Blechs des Hauptquerträges und den Verstärkungsrohren der Bremsaufhängung.

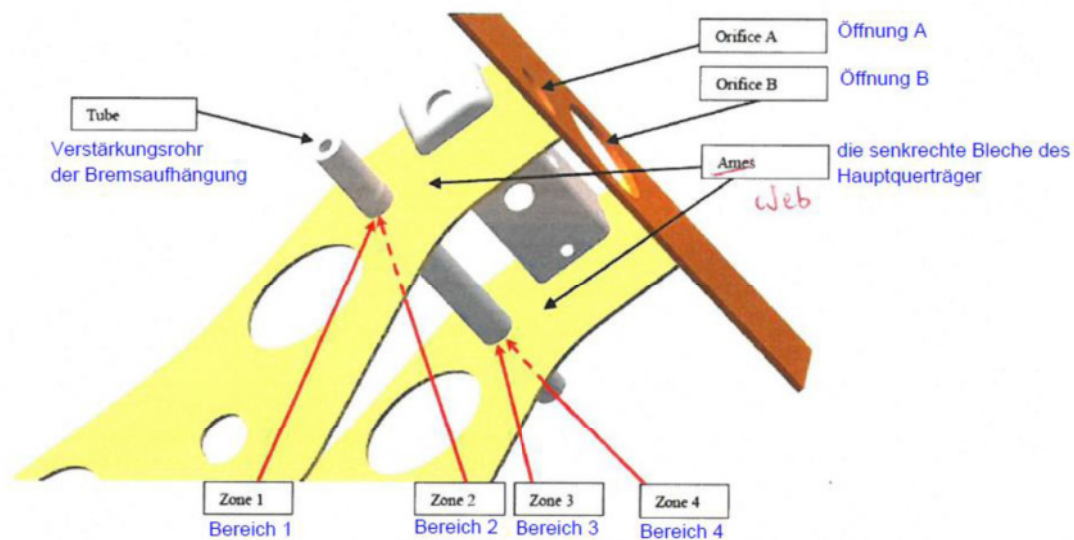
Bild 2.

- A:** Anfang der Rissbildung ohne Wanderung in dem gelben Bereich (Beschränkt nur auf der Schweißnaht des Verstärkungsrohrs)
- B:** Riss mit der Wanderung in dem gelben Bereich (Bild Nr. 2)
- C:** Riss mit der Wanderung über das gelbe Bereich bis nach unten, zum waagerechten Verstärkungsblech (Sohle) des Hauptquerträgers.

1. Keine Risse oder weiteren Schäden festgestellt: der Wagen bleibt im Betrieb - es wird eine weitere Zwischenprüfung durchgeführt
2. Anfang der Rissbildung am Verstärkungsrohr ohne Wanderung in dem gelben Bereich: der Wagen bleibt im Betrieb - es wird eine weitere Zwischenprüfung durchgeführt
3. Riss mit der Wanderung in dem gelben Bereich (Bild 2) ohne weitere Brüche, **Risslänge definitiv kleiner als 100mm**:-Wagen darf in dem Zustand nur zum Entladen fahren und im Nachgang wird einer Werkstatt zugeführt.
4. Riss mit der Wanderung in dem gelben Bereich (Bild 2), **Risslänge größer 100mm** - der Wagen ist sofort aus dem Betrieb zu nehmen - weiteres Verfahrensweise ist jedes Mal separat zu bestimmen.

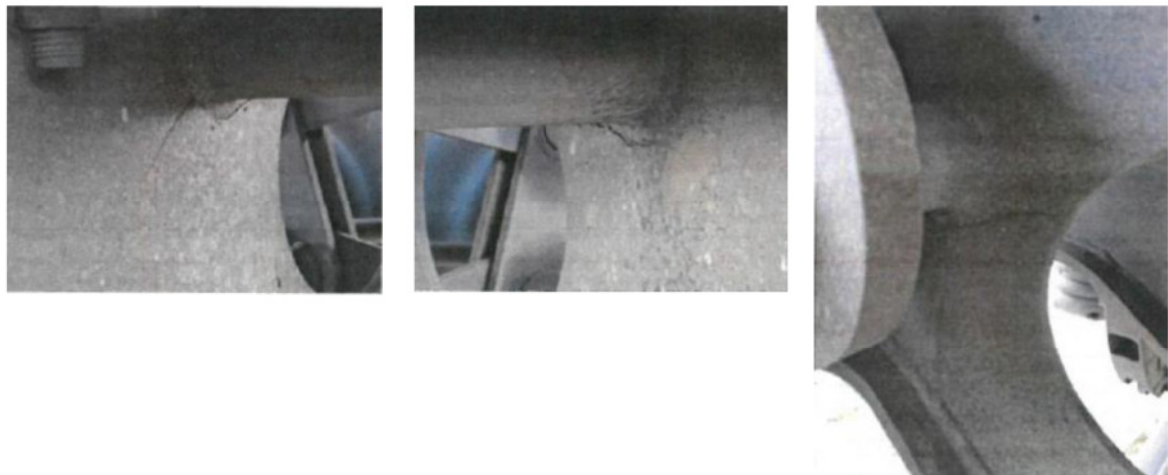
Bild 3.

Alle Drehgestelle im Wagen unterliegen einer visuellen Kontrolle auf die Rissbildung, insbesondere sind die Bereiche 1,2,3,4 zu prüfen:
